Vlootcommissie Stern

door: Johan Wullink, 2 april 2022

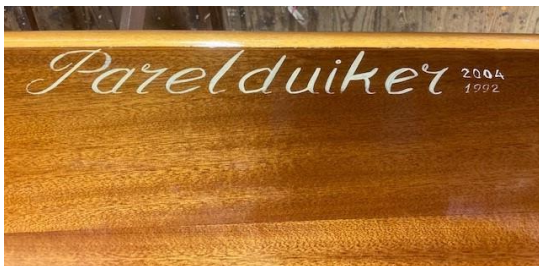
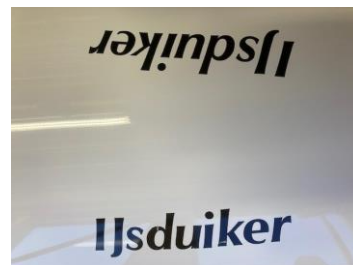
Zoals jullie waarschijnlijk weten is er een gat in de huid van de Parelduiker ontstaan tijdens het opbergen van een andere boot, waarbij waarschijnlijk de dol-bout met moer zich door de huid heeft geboord.

Het gat heeft een diameter van ca. 5 cm. Ed Rezel en Frank van Dijk hebben deze lastige klus in overleg met Ron Apeldoorn opgepakt. De huid is gemaakt van gelamineerd hout van slechts enkele millimeters dik en als extra complicatie is de huid ter plaatse ietwat gekromd. Eerst zijn alle riggers en een bankje plus slidings gedemonteerd zodat ook vanaf de binnenzijde de reparatie uitgevoerd kon worden. Vervolgens is rondom het gat een vierkante opening gemaakt, waarin het makkelijker is om een

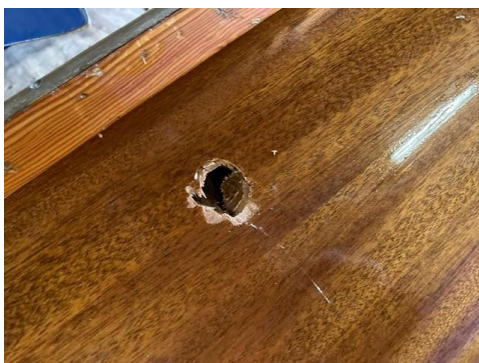
nieuw stukje hout te lijmen

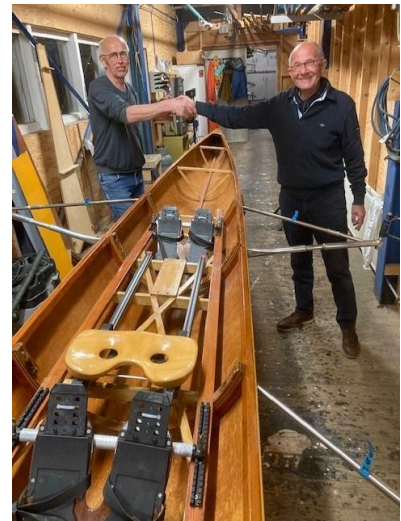
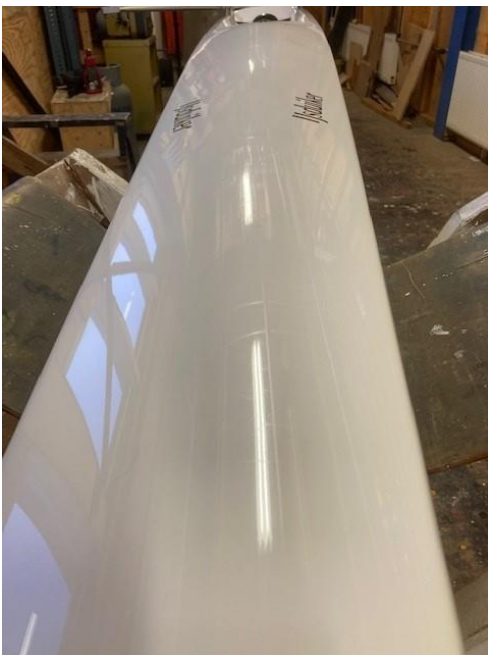
Menigeen die recent in de loods is geweest zal denken: hé, is dat een nieuwe boot die daar zo ligt te spiegelen? Nadere inspectie leert dat het de IJsdruiker is, nadat hij (zij?) een reparatie en een uitgebreide poetsbeurt heeft ondergaan.

De reparatie aan de IJsdruiker betrof het herstellen van een breuk in de aluminium rigger. De rigger is gedemonteerd en door een bevriende relatie van de vereniging in IJmuiden opnieuw gelast. Ondertussen zijn diverse putjes en krassen opgevuld met epoxy en is met een poetsmachine en een poetsmiddel in 3 oplopende fijnheidsgraden zowel de romp als het dekje (taft) gepolijst.
